DAKDEKKEN met GRASPLAGGEN

Anneke Boonstra

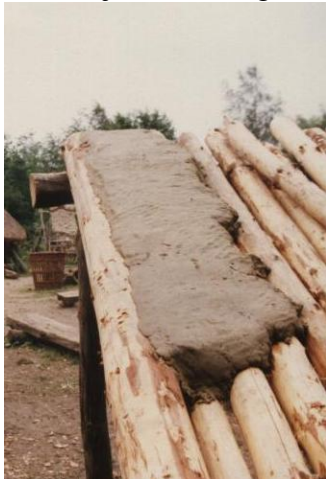
De balkjes + een begin van de leemlaag

De dakhelling was ik denk 30°, dit om het schuiven van de grasplaggen tegen te gaan.

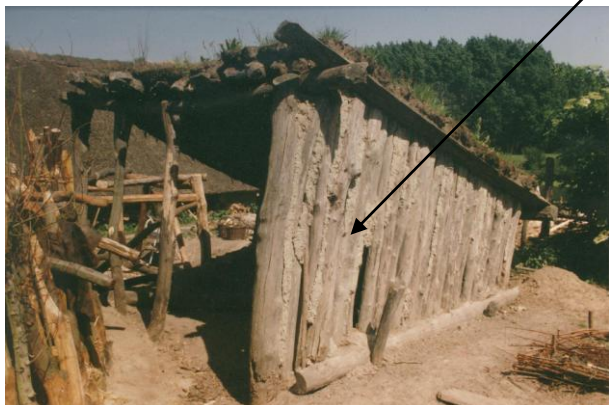
De varkensschuur was klaar toen de grasplaggen erop lagen. Het lekte er niet. Toch zakten de muren door het gewicht steeds verder schuin weg. Hieronder zie je de vertikaal gezette palen scheef naar achteren staan.

Na 5 jaar moest de schuur afgebroken worden. Er was gevaar voor instorten.

TIP: Houd er tijdens de bouw rekening mee, dat het grasdak loodzwaar wordt.

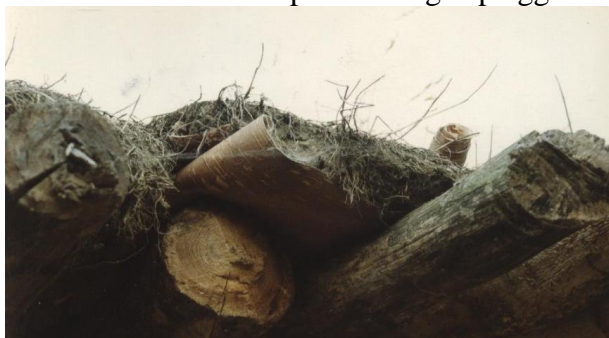
In Denemarken zag ik een lichtere constructie. In plaats van leem als ondergrond lagen er grote stukken berkenbast. Met daarop dunnere grasplaggen.

Lijkt me beter.

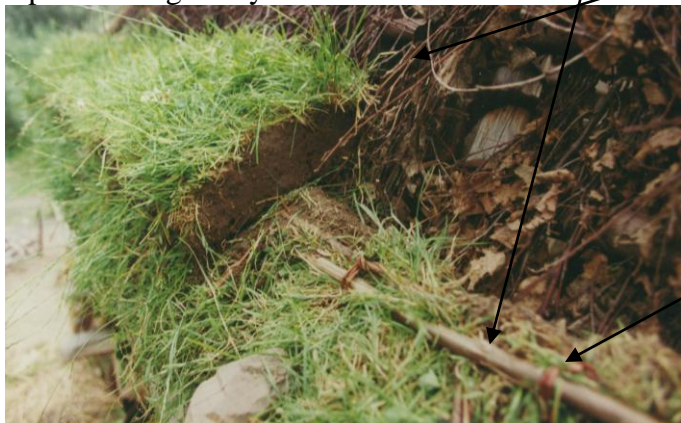
Stap 1: De ondersteuning bestond uit gewone rietlatten, die iets dichter (ongeveer 20 cm) van elkaar waren gelegd.

Stap 2: Om het doorzakken van de plaggen tegen te gaan, werden daarop berkentwijgen gelegd, zoals je hieronder ziet.

Stap 3: Daaroverheen werden dakpansgewijs de plaggen gelegd. Om verschuiven tegen te gaan werden die laag voor laag gezekeerd met een wilgentak, op rietdekkers manier vastgezet met een wisje van wilg. Op zich een goed systeem.

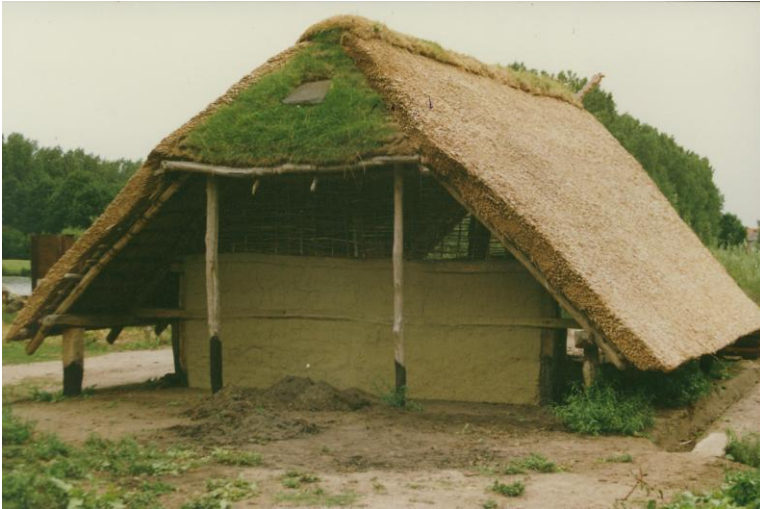
Het resultaat

De onderste rietlat = knijplat was niet dik en stevig genoeg voor het gewicht van de grasplaggen. Hij begon door te buigen, zelfs de in verhouding dunne staanders eronder gingen bol staan.

Uiteindelijk is na een paar keer herstellen het hele schilddakje afgebroken.

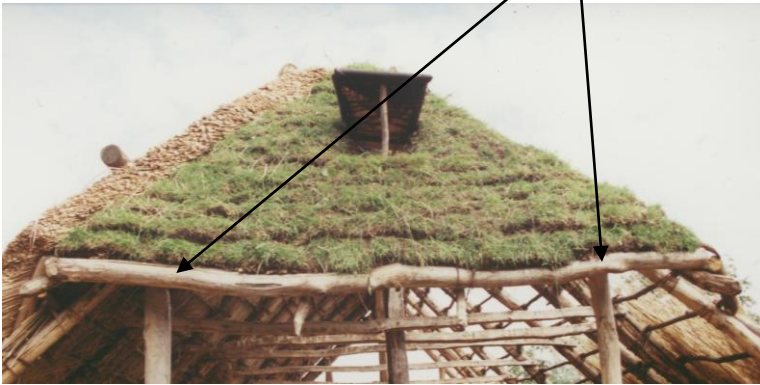
Het resultaat. Hier zie je de te dunne knijplat, bedoeld eigenlijk voor rietdekken, die toevallig ook nog krom naar de verkeerde kant is.
