Herstel van een rieten dak. Oud riet eraf, ander riet erop. 1991-1992

De schapenboerderij werd gebouwd in 1983 – 1986

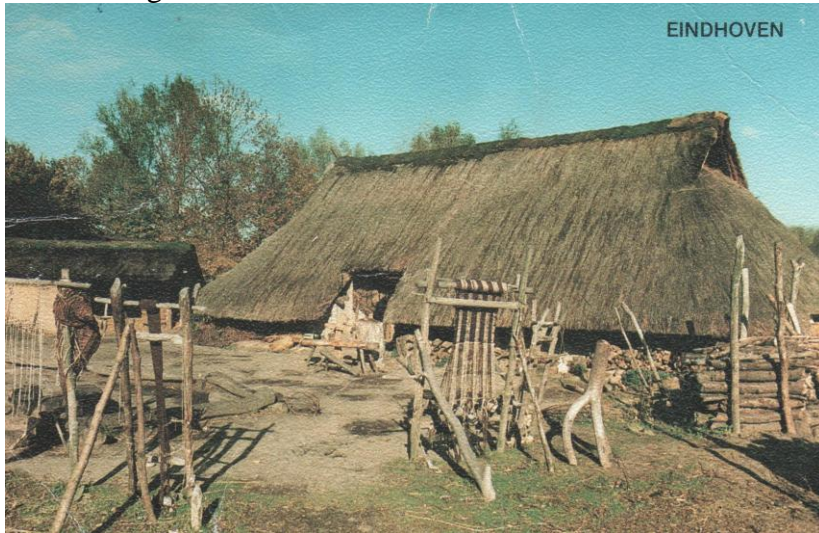
We hebben het geweten, dat we het zelf gedaan hebben. Na 1 jaar zag je al wat verticale gootjes ontstaan, waar het regenwater zich verzamelde om naar beneden te stromen.

Daarom sleet het op die plaatsen natuurlijk sneller.

Na 7 jaar begon het dak al te lekken en moest er iets nieuws op.

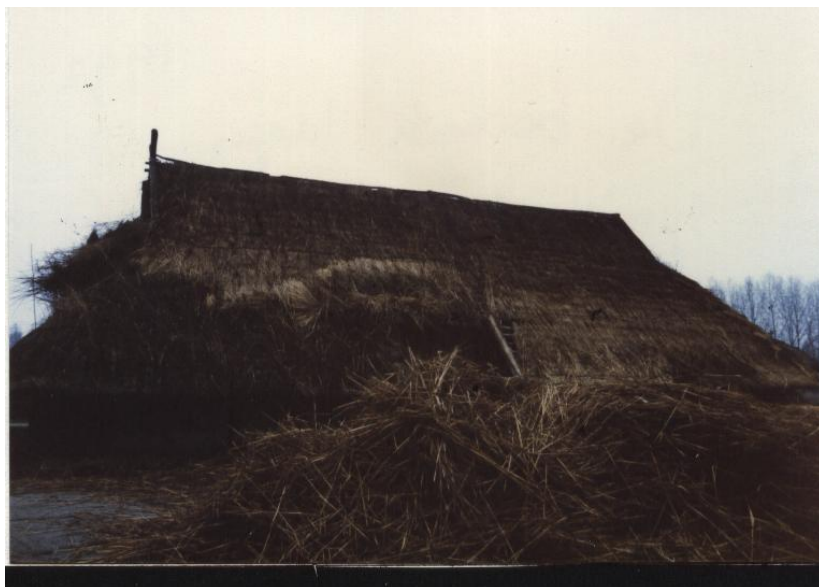
Hier zijn we bezig het oude stro van de boerderij te halen.

Dat gebeurde om van boven naar beneden per rij de oude wisjes los te knippen en het stro weg te trekken. Daarna moesten de oude wisjes er nog uitgetrokken worden.

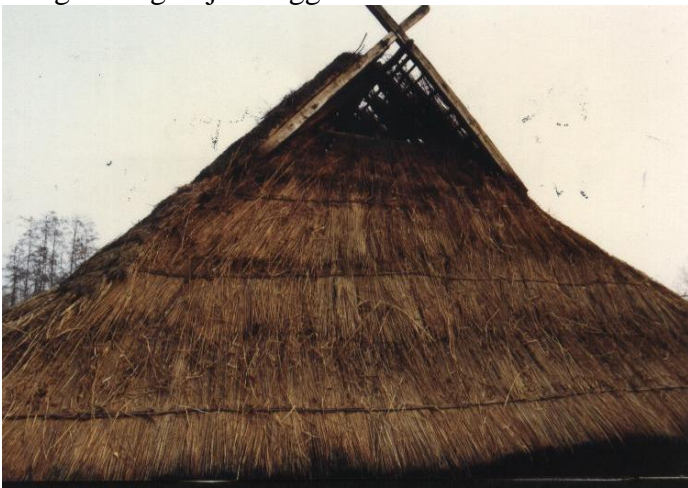
Het spreidriet, dat er onder lag, was door de vuren helemaal beroet, maar nog zo goed als nieuw. Het kan dus gelukkig blijven liggen.

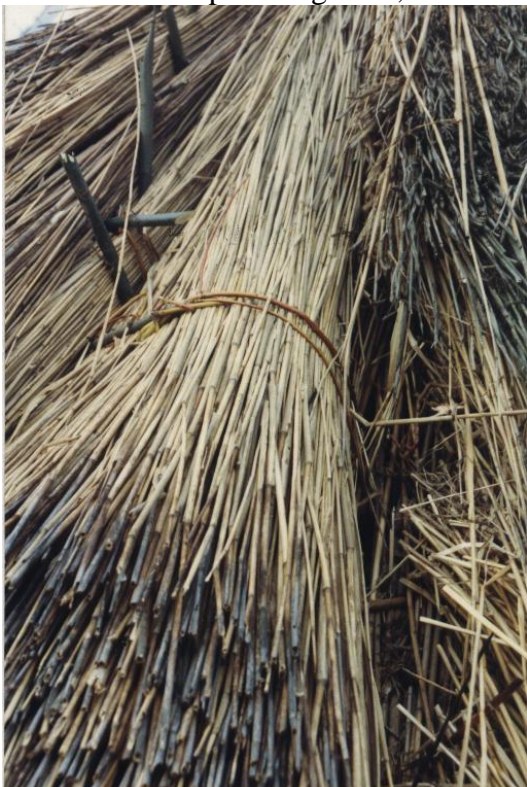
Het dak wordt opnieuw gedekt, met het oude geprepareerde riet van het huis en de villa.

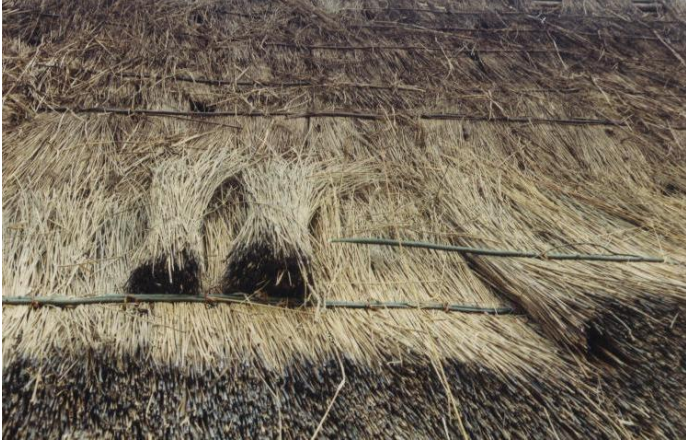
Het “nieuwe” riet wordt erop gelegd en met wisjes vastgelegd.

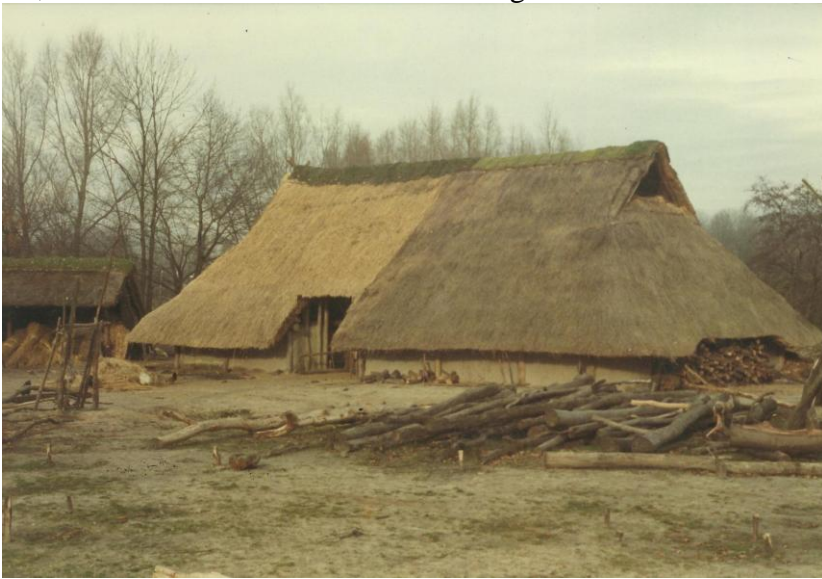
Zo, de ene hwelft is klaar. Voor hoe lang?
